Nr zlecenia: S.234.1.2021

## OPINIA TECHNICZNA

Zadanie: Określenie wartości rynkowej pojazdu

Rodzaj pojazdu: <b>specjalny/ połączony *</b>	VIN: <b>VSKCVND40U0364318</b>
Marka: <b>NISSAN</b>	Nr rejestracyjny: <b>WS47804</b>
Model pojazdu: <b>Navara MR`05 E4 2.9t</b>	Nr Info-Ekspert: <b>025-01755</b>
Wersja: <b>FE Double Cab</b>	Rok produkcji: <b>2009</b>

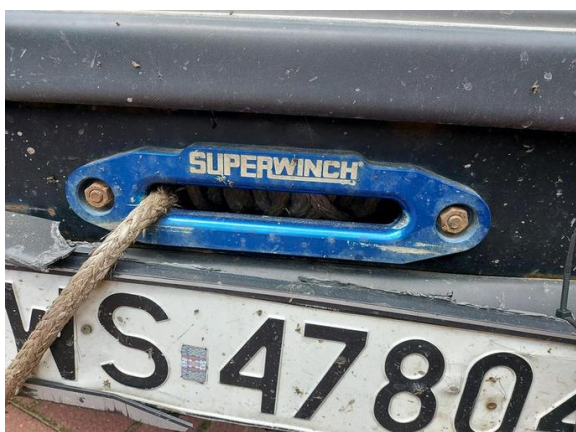
Fot. nr 8

L.p.	Nazwa elementu	L / P	Rodzaj uszkodzenia	Opis	Fot. nr
1	Ramka pod tablic rejestracyjn przedni		Połamana		9
2	Lampa zespolona tylna	L	P kni ty klosz		45

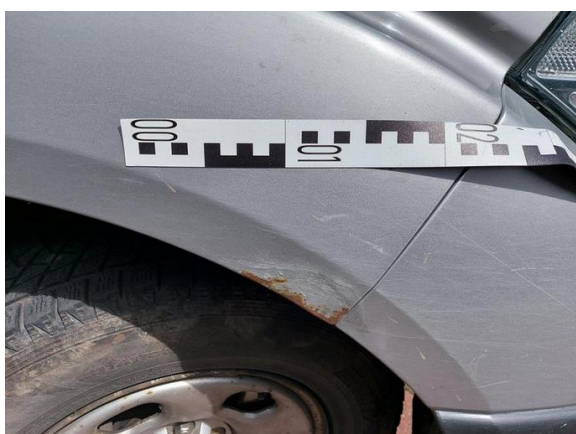
Fot. nr 39

L.p.	Nazwa elementu	L / P	Rodzaj uszkodzenia	Opis	Fot. nr
1	Błotnik przedni	P	Ogniska korozji ze sp cherzeniami powłoki lakierowej		39
2	Dach		Dziury po zdemontowanej sygnalizacji wietlnej		58 59 60
3	Błotnik tylny	L	Odkształcony		44 45
4	Drzwi tyłu nadwozia		Odkształcone		40 41 43

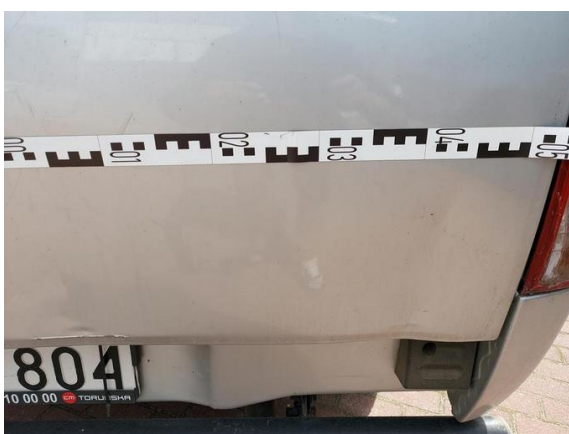
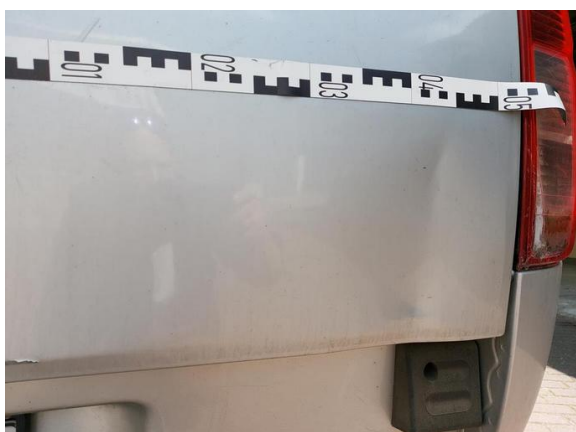
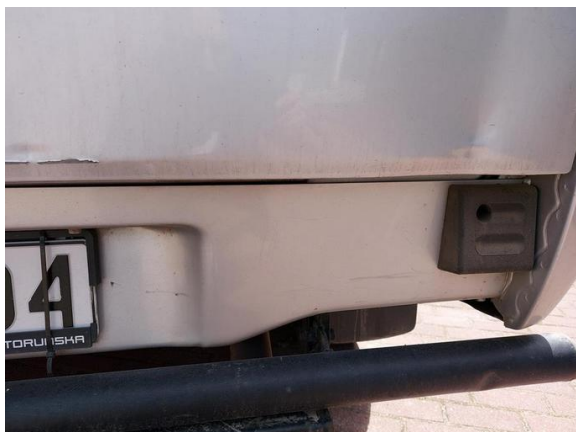
Fot. nr 40

L.p.	Nazwa elementu	L / P	Grubo powłoki [μm]	Opis
1	Pokrywa przednia		136μm	
2	Dach		80-90	dziury po o wietleniu
3	Błotnik przedni	L	106-117μm	
4	Drzwi przednie	L	117μm	
5	Drzwi tylne	L	99-106μm	
6	Błotnik tylny	L	106μm	odkształcenie w cz ci tylnej
7	Błotnik przedni	P	130-140μm	korozja
8	Drzwi przednie	P	98-100μm	
9	Drzwi tylne	P	94-100μm	
10	Błotnik tylny	P	98-116μm	
11	Pokrywa tylna		99μm	pokrywa pogi ta

*W trakcie oględzin stwierdzono uszkodzenia, które należy naprawić (pokrywa tylna, błotnik tylny, dach, lampa tylna lewa p. kni. ta). Koszt naprawy zgodnie z załączonym kosztorysem.*
