## OPINIA TECHNICZNA

Zadanie: Określenie wartości rynkowej pojazdu

| Marka: | <b>SUZUKI</b> | Nr rejestracyjny: | <b>WS3036C</b> |
| Model pojazdu: | <b>Grand Vitara 2.0 TD MR`02</b> | Nr Info-Ekspert: | <b>036-00355</b> |

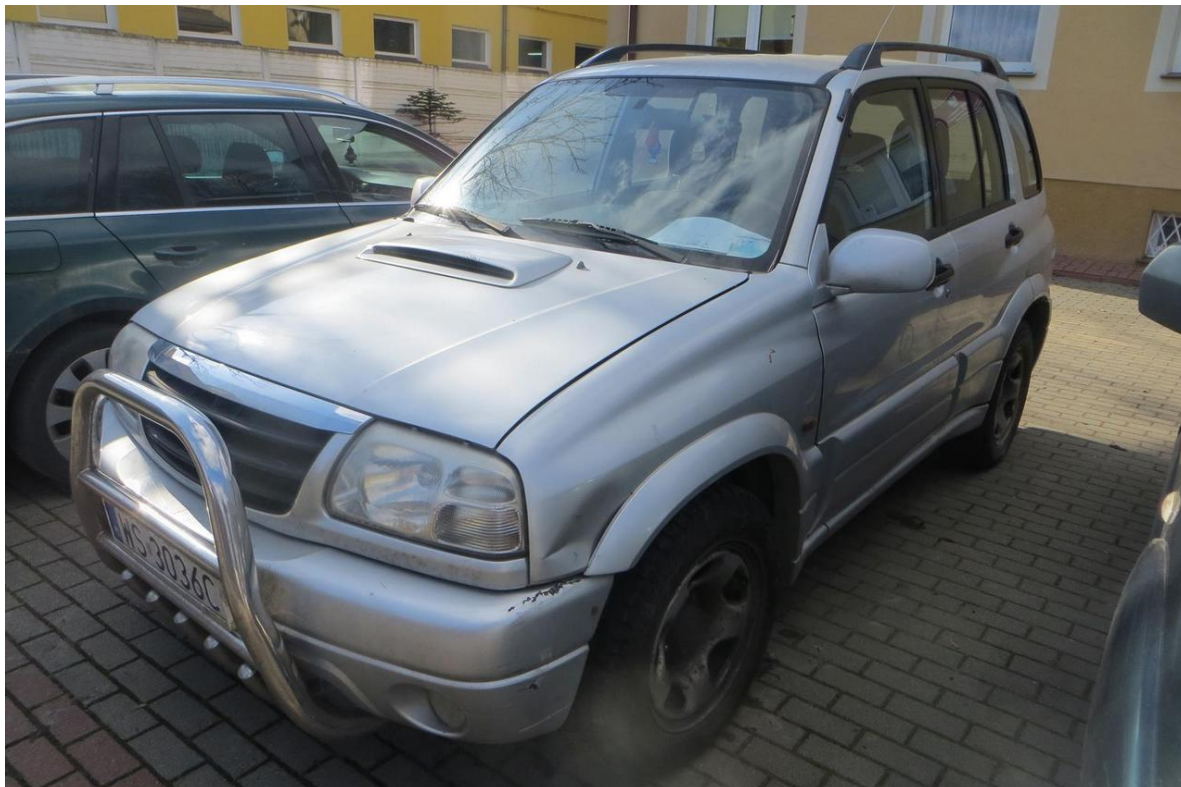
Fot. nr 1

| L.p. | Nazwa elementu | L / P | Rodzaj uszkodzenia | Opis | Fot. nr |
|---|---|---|---|---|---|
| 1 | Błotnik przedni | L | pogięty | | 1 42 43 |

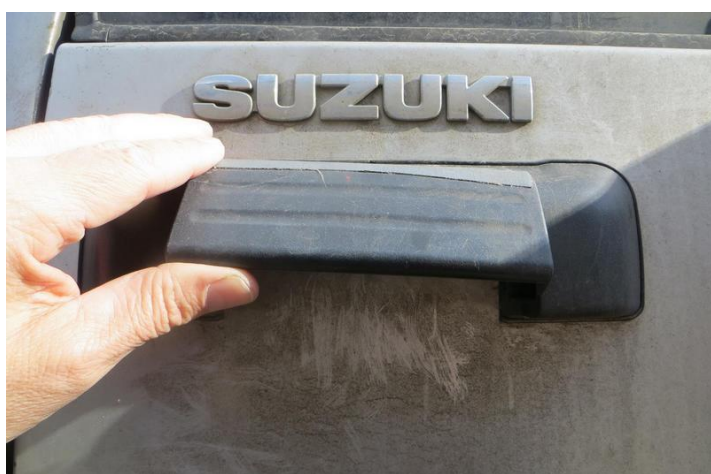
Fot. nr 7

| 3 | Klamka drzwi tylnych | połamana | 7 |

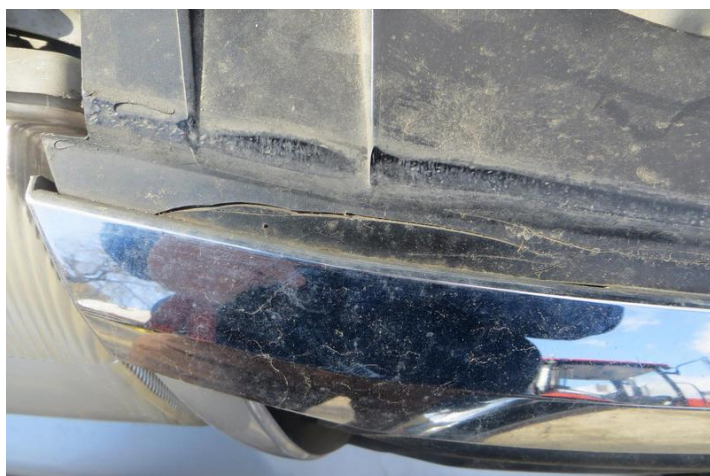
Fot. nr 30

| L.p. | Nazwa elementu | L / P | Rodzaj uszkodzenia | Opis | Fot. nr |
|---|---|---|---|---|---|
| 2 | Krata wlotu powietrza | | połamana | | 30 |

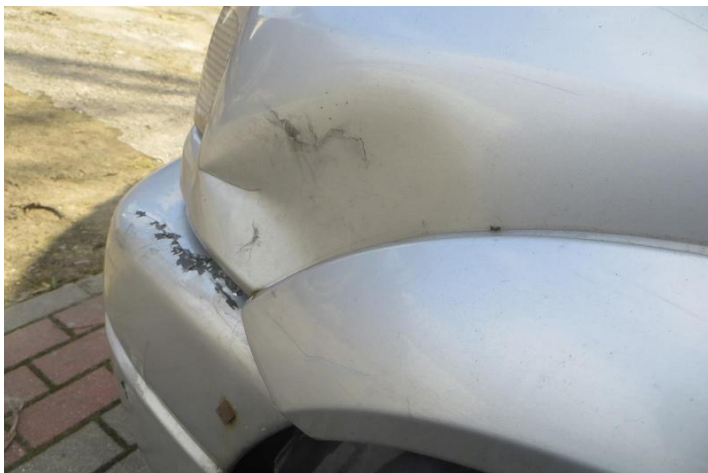
Fot. nr 42

| L.p. | Nazwa elementu | L / P | Rodzaj uszkodzenia | Opis | Fot. nr |
|---|---|---|---|---|---|
| 1 | Zderzak przedni | | połamany, porysowana powłoka lakierowa | | 43 42 |
