inż. Wiesław Wierzejski
Rzecznawca Techniki Samochodowej

OPINIA TECHNICZNA

Zadanie: Określenie wartości rynkowej pojazdu

Rodzaj pojazdu:	Samochód terenowy	VIN:	U6YJE5559L041013
Marka:	KIA	Nr rejestracyjny:	WS4909C
Model pojazdu:	Sportage 2.0 CRD MR`05	Nr Info-Ekspert:	052-00401
Wersja:	Tour 4WD	Rok produkcji:	2008

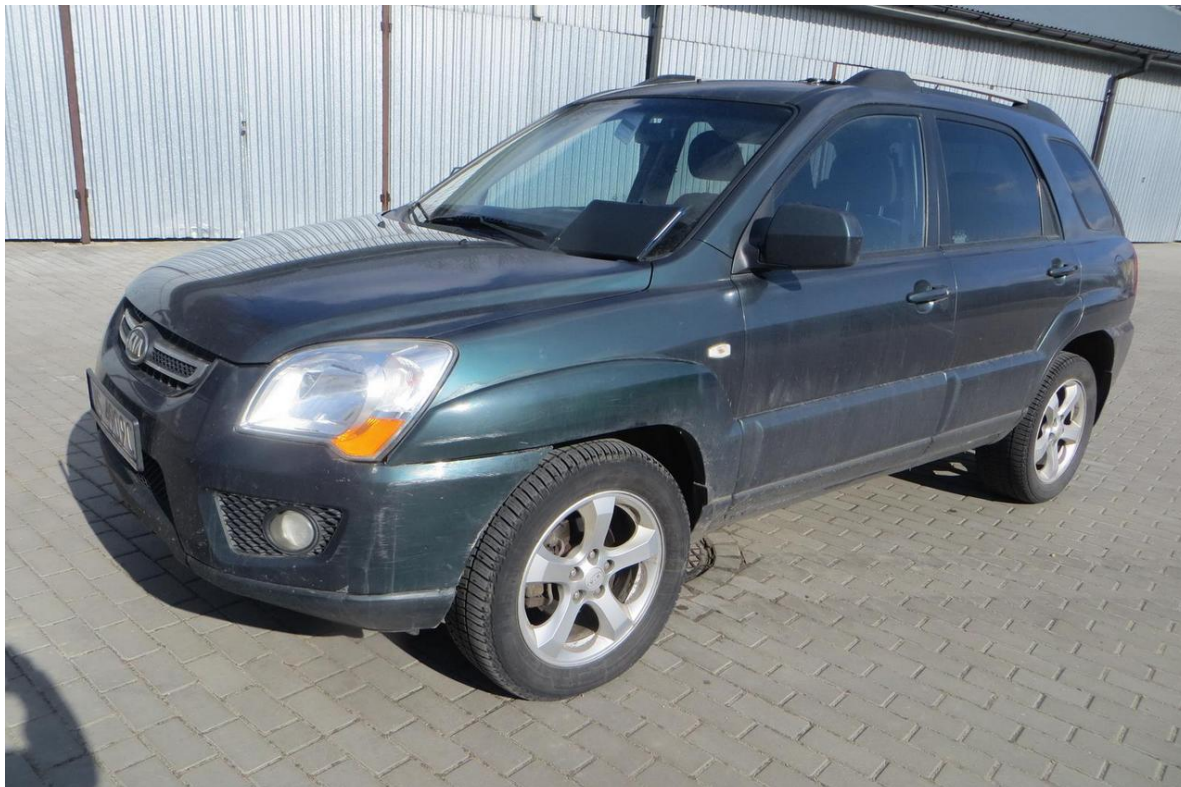
L.p.	Nazwa elementu	L / P	Rodzaj uszkodzenia	Opis	Fot. nr
1	Zderzak przedni		Starcia powłoki lakierowej/ prowizoryczne naprawy		11
2	Spoiler przedni		Zarysowany		1
3	Obudowa lusterka bocznego	L	Starcia powłoki lakierowej		58

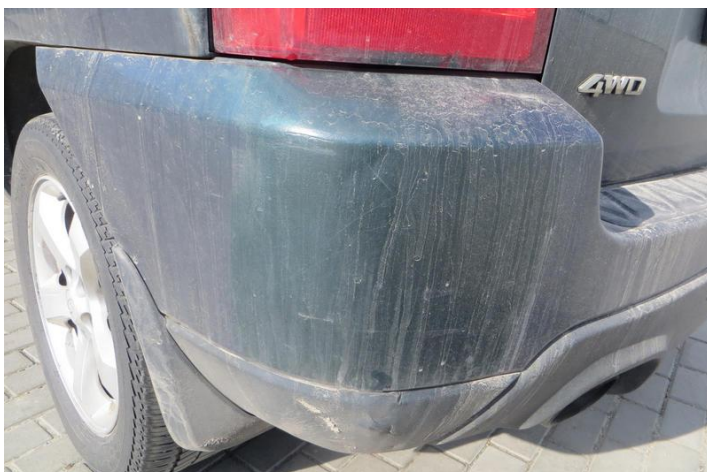
Fot. nr 8

4	Obudowa lusterka bocznego	P	Starcia powłoki lakierowej, połamana		14
5	Zderzak tylny		Połamany/ prowizoryczne naprawy		44 46 46
6	Spolier zderzaka tylnego		Zarysowany		8
7	Listwa drzwi TP	P	Porysowana powłoka lakierowa		15 16

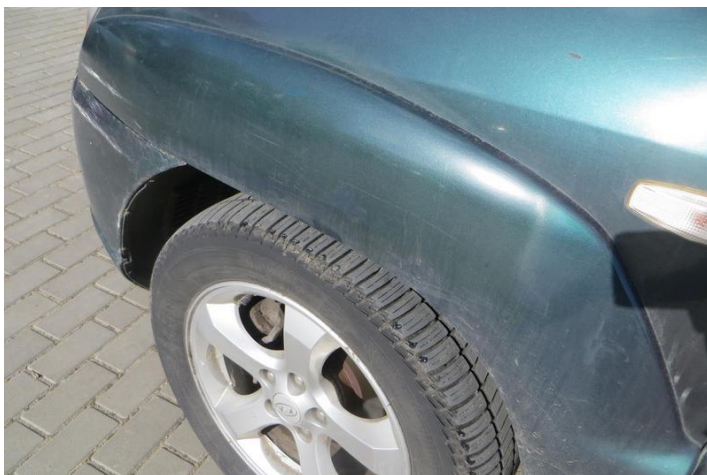
Fot. nr 10

L.p.	Nazwa elementu	L / P	Rodzaj uszkodzenia	Opis	Fot. nr
1	Błotnik przedni	L	Zarysowania powłoki lakierowej, prowizoryczna naprawa		10 11
2	Drzwi boczne tylne	P	Korozja pod klamk		20 20
3	Błotnik tylny	P	Zarysowania powłoki lakierowej, prowizoryczna naprawa		17 19

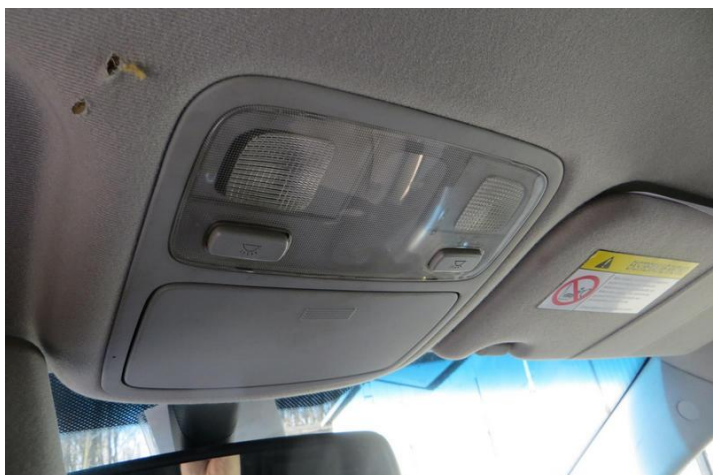
Fot. nr 31

L.p.	Nazwa elementu	L / P	Rodzaj uszkodzenia	Opis	Fot. nr
1	Wykładzina dachu (podsufitka)		Rozerwana w części przedniej		32 31
